**Miljø & Klima  
Team Grundvand**

## Tilsynsrapport – Vedehøj – 2025

| Tilsynsdato: | 09. januar 2025 |

**Beliggenhed:** Stenhøjvej 16A, 8400 Ebeltøft

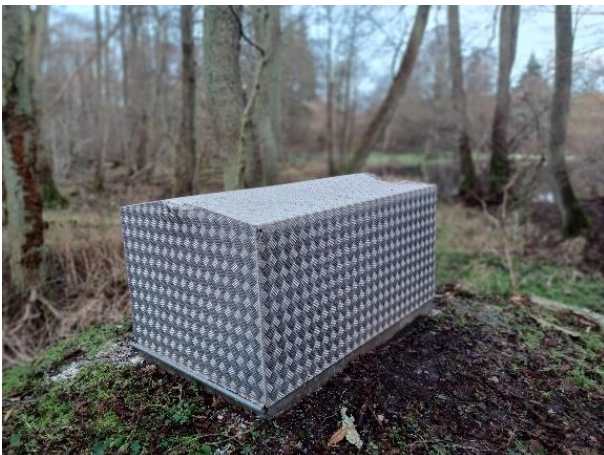
DGU nr. 80.383

| Bemærkninger:<br>Råvandsstation er blevet ramt af en gren. Råvandsstation har pådraget sig nogle buler og indvendigt er isoleringen gået lidt op i vestre hjørne ( se fotobilag). Flamingo drysser lidt ned. | | | | | |

Råvandsstationen  
Råvandsstationen er blevet ramt af en gren. Man kan se to buler i taget.

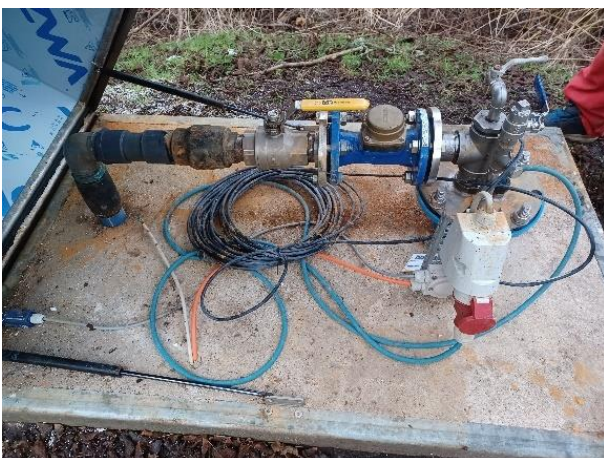
Råvandsstationen installationer

Meget lange ledninger

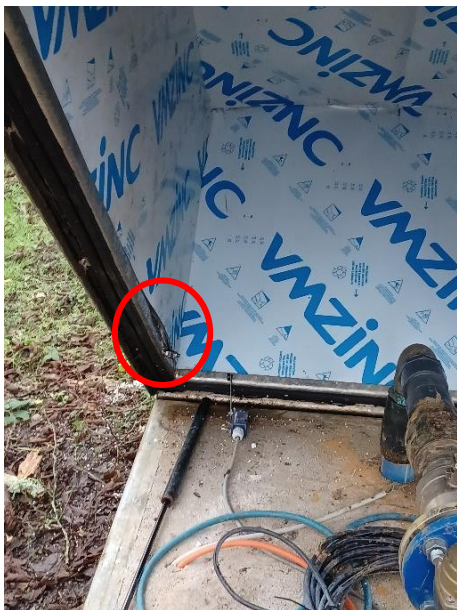
Isoleringen er blevet beskadiget efter sammenstødet med grenen. Der drysser flamingo ned fra isoleringen (rød ring).

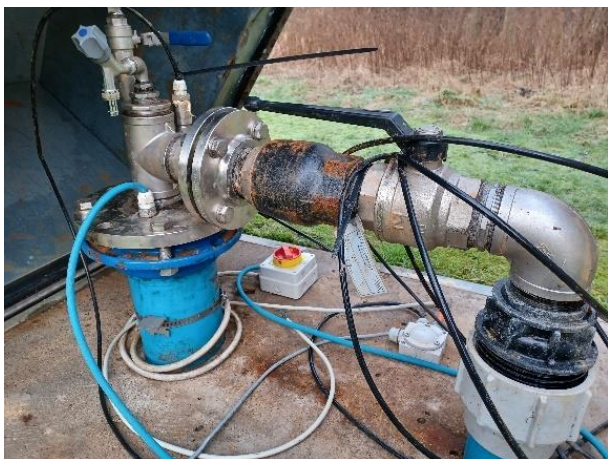
Råvands installation. Der ses rust inden kontraventilen og på flangen.

Meget lange ledninger i råvandsstationen

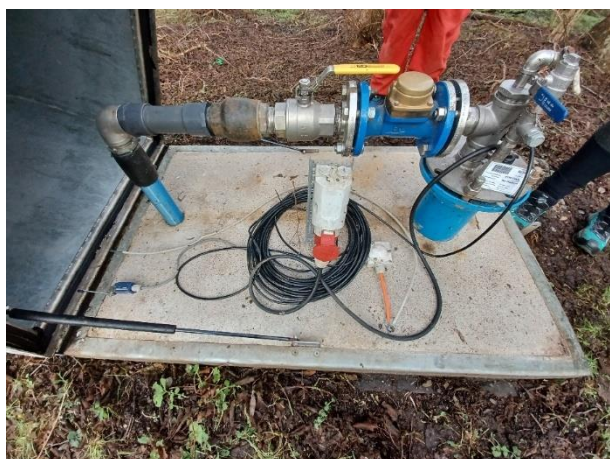
Råvandsstation installationer  
Meget lange ledninger

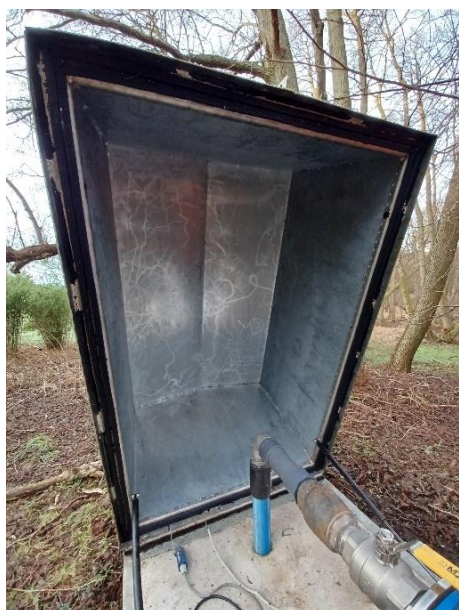
| Bemærkninger:<br>Råvandsstation: Der er tegn på dækslet indvendigt, at der har været en snegl. Dog ingen tegn på sneglen.<br>Der bør tilstræbes at få tjekket gummilisterne, så der ikke kan trænge insekter ind i råvandsstationen. | | | | | |

Tegn på sneglespor i råvandsstations tag

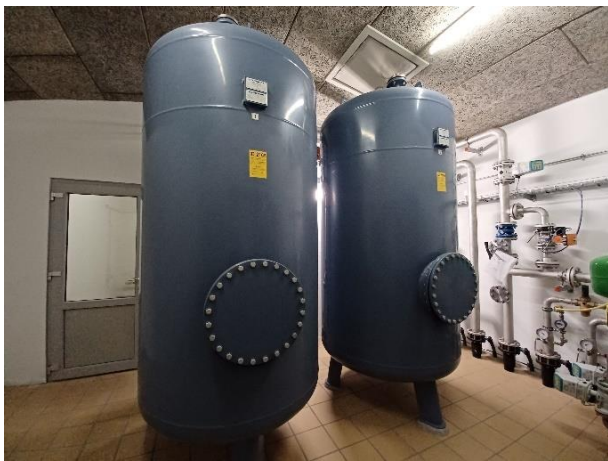
To stk. Silhorko trykfiltere fra 2018

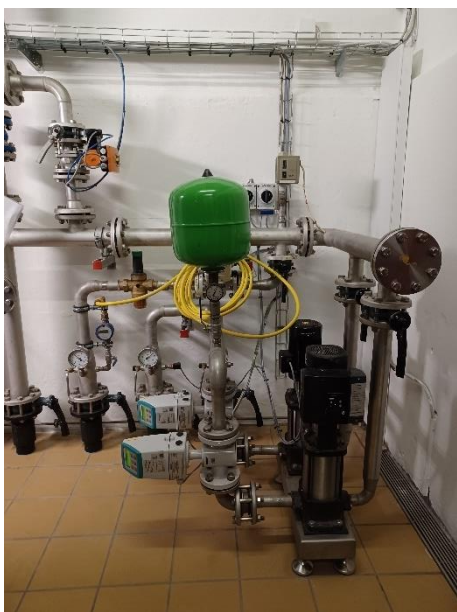
Rentvandspumper og en lille hydrofor

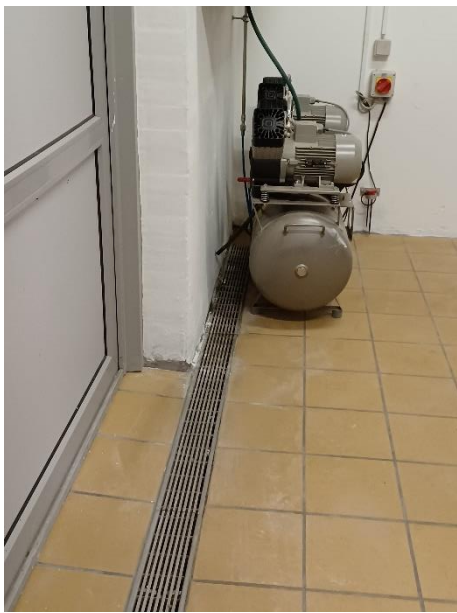
| Lang rist inden i vandværksbygningen til overløb. Kan muligvis godt sætte en rottespærre + kontraventil på, ude ved skelbrønd. | | | | | |

Rist samt affugter

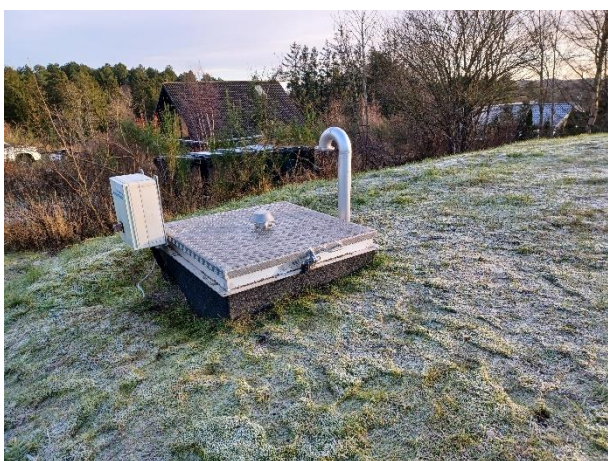
Højdebeholderen  
Beholderen ligger under terræn. Den er  
holdt fri af træer og buske

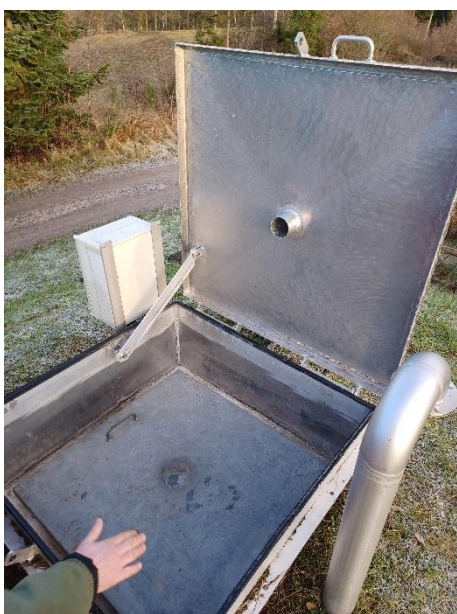
Højdebeholderen installeret med dobbelt  
luge

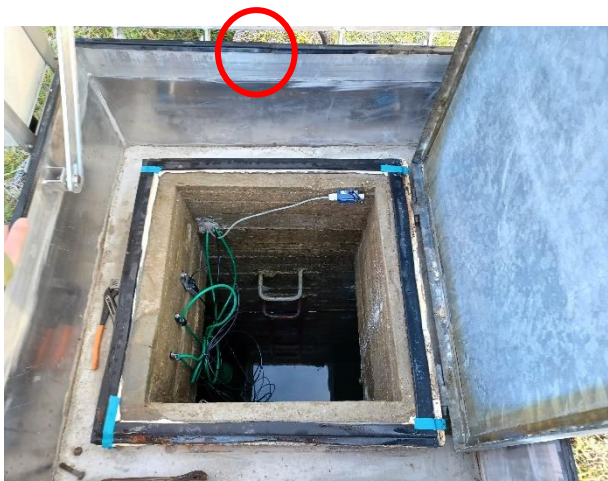
| Bemærkninger:<br>Der er mulighed for bypass af beholder.<br>Selvsåede træer og buske i kanten af beholderarealet kan med fordel slås.<br>Gummilisten tættes i samlingen (se fotobilag) | | | | | |

Kig ned i beholderen. Vandet er klart og der er ikke partikler eller lign i overfladen Samlingen med gummilisten skal slutte tæt, for at mindske indtrængningen af smådyr (rød ring).

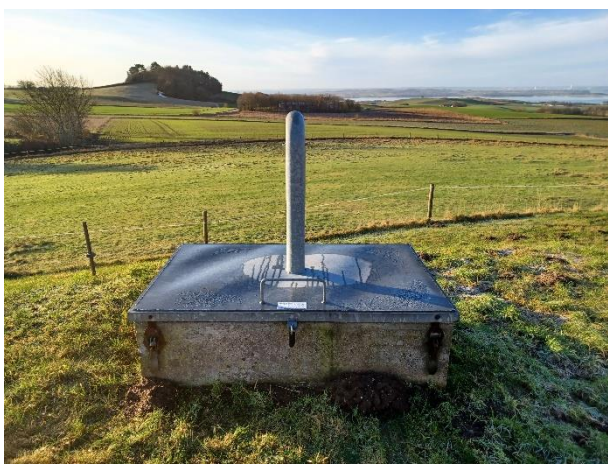
Højdebeholderen i Agri  
Beholderen ligger under terræn. Den er holdt fri af buske.

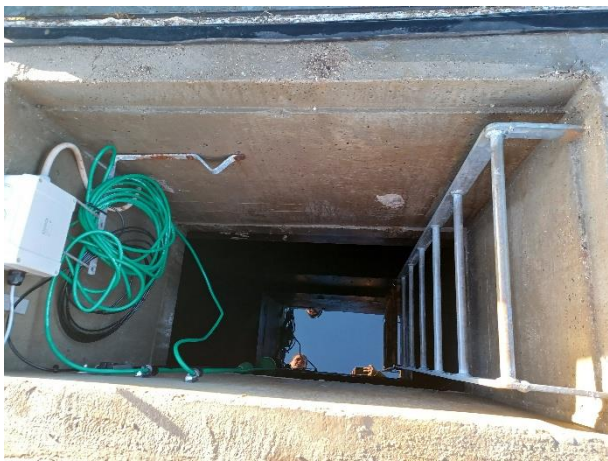
Kig ned i beholderen. Vandet er klart og uden partikler i overfladen.

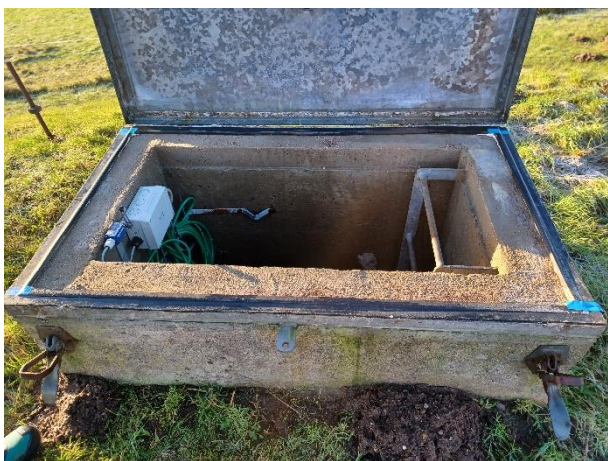
Lågen slutter tæt, og er beskyttet mod indtrængning af smådyr.  
Der er overvejelser om at få installeret en dobbeltluge, ligesom på højdebeholderen i Femmøller.

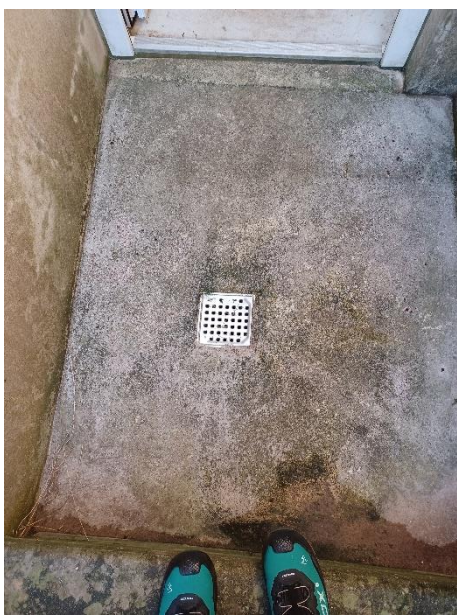
Rist til regnvandssikring.

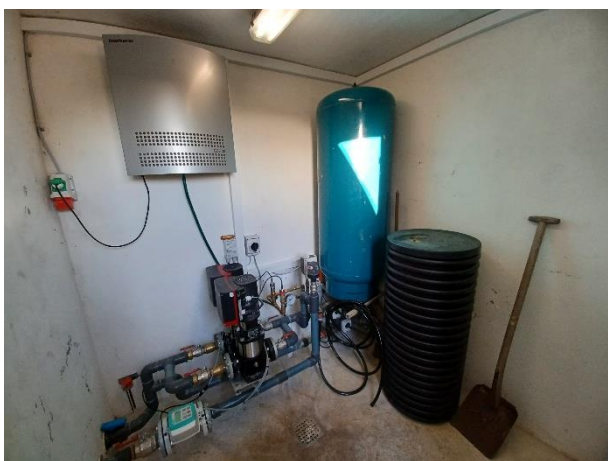
Kig ind i anlægget. Installeret med to pumper og en hydrofor.
